疾病管制局負壓取痰室設計內容

負壓取痰室完工照片

負壓取痰室標準作業程序彙編（參考版本）

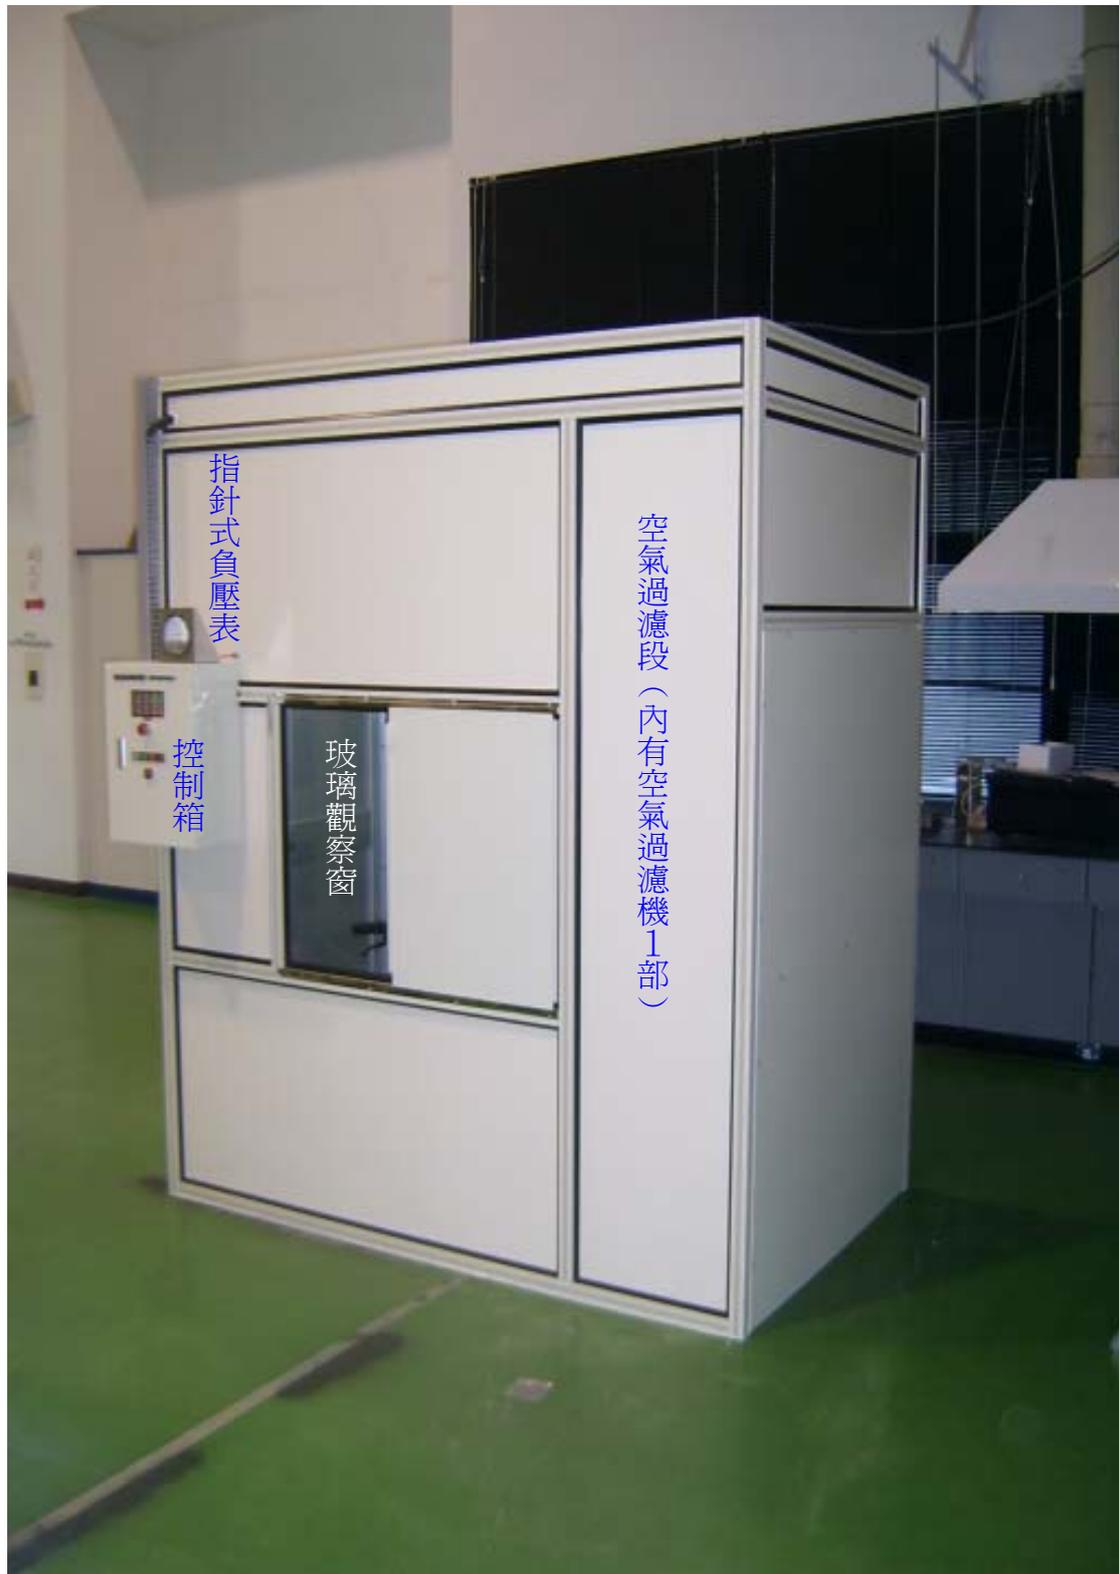
圖 1 負壓取痰室右側面外觀

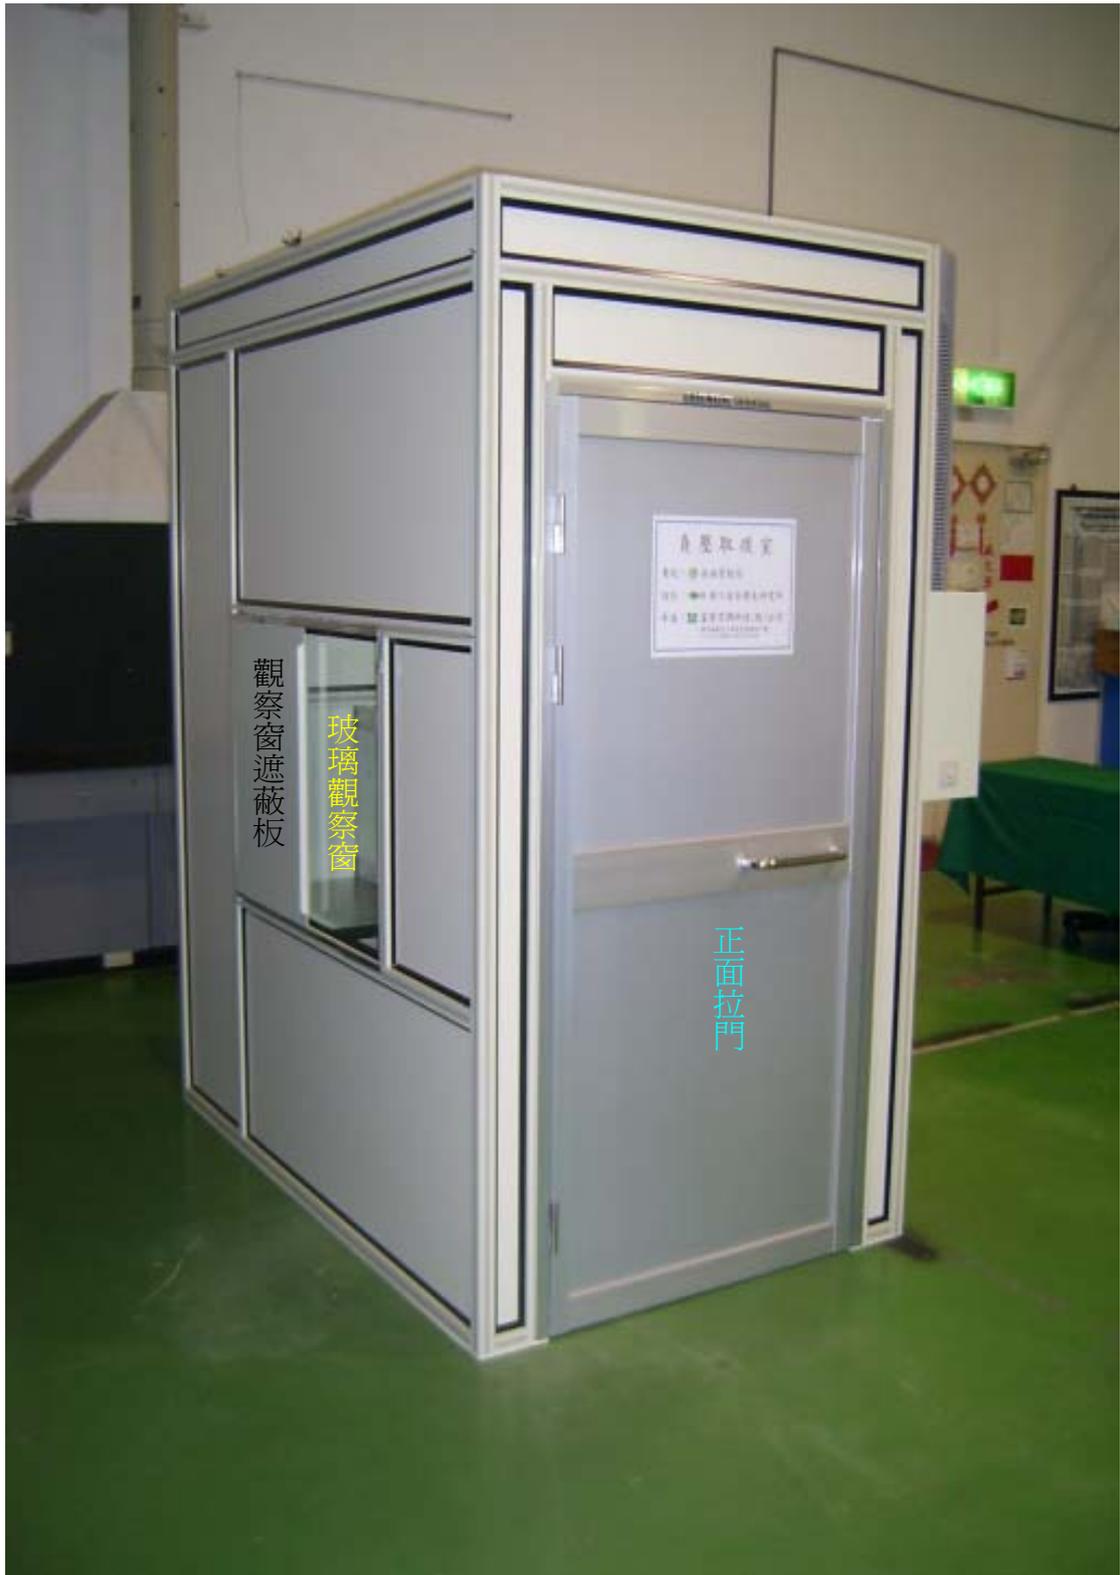
圖 2 負壓取痰室正面外觀

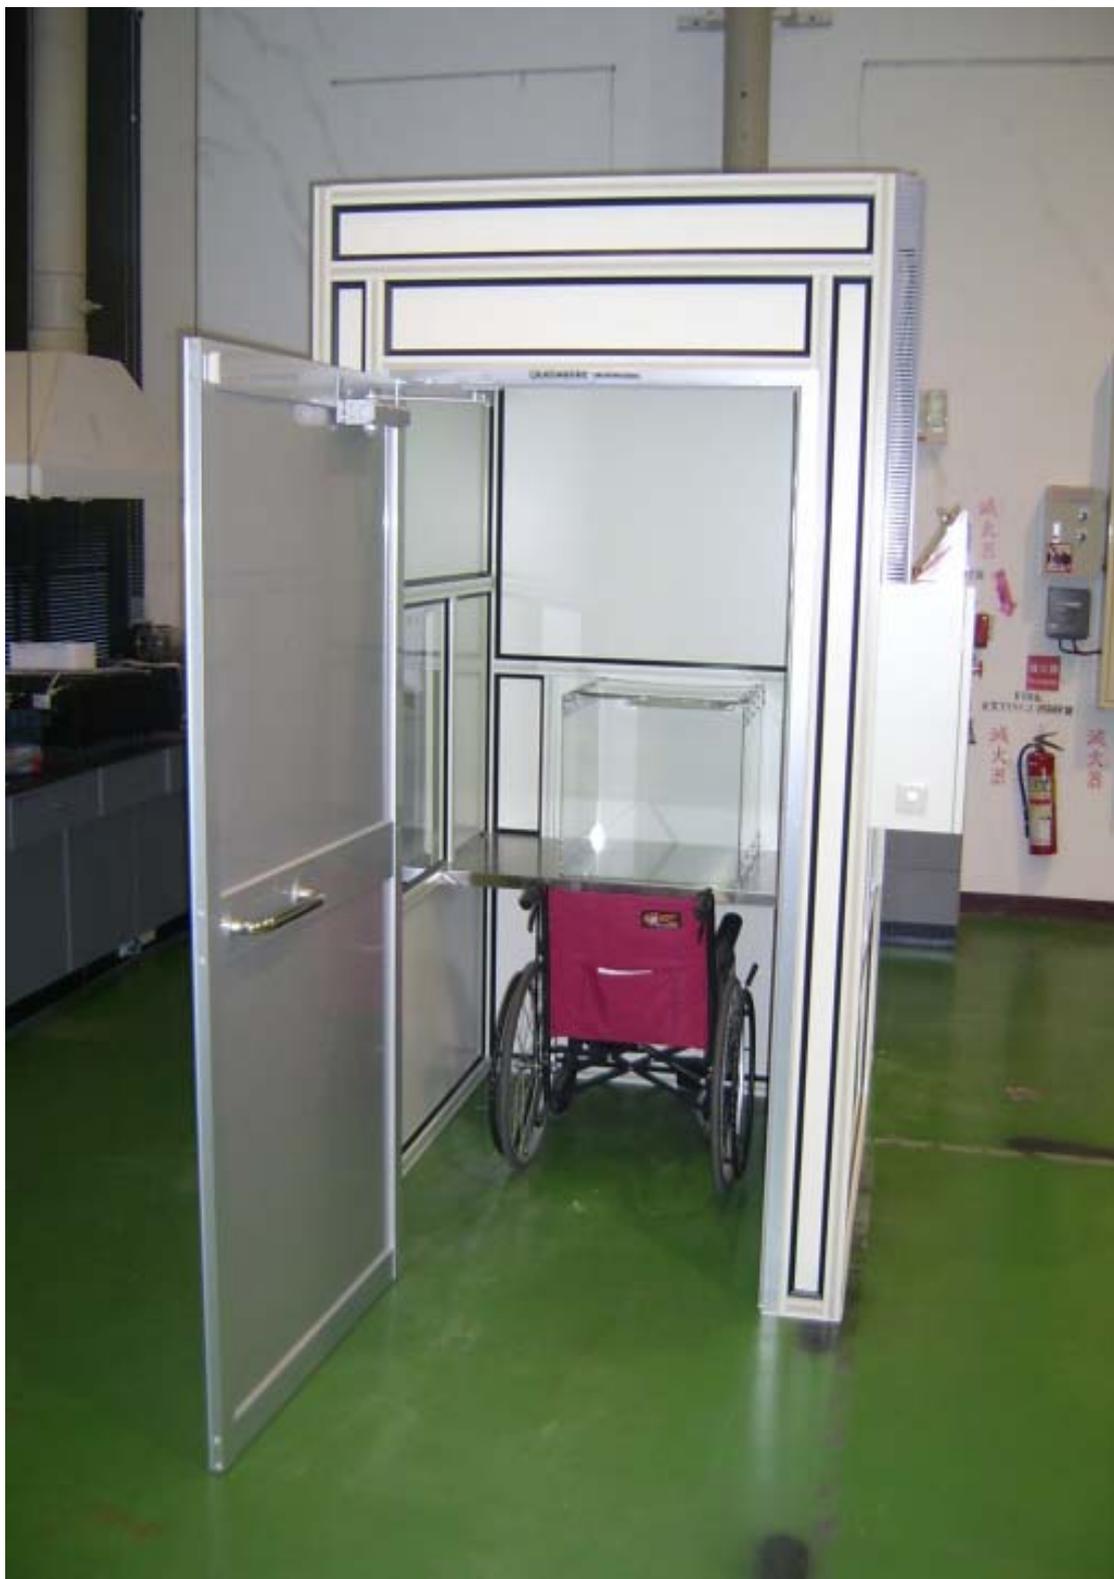
圖 3 負壓取痰室內部陳設力求簡單易清消

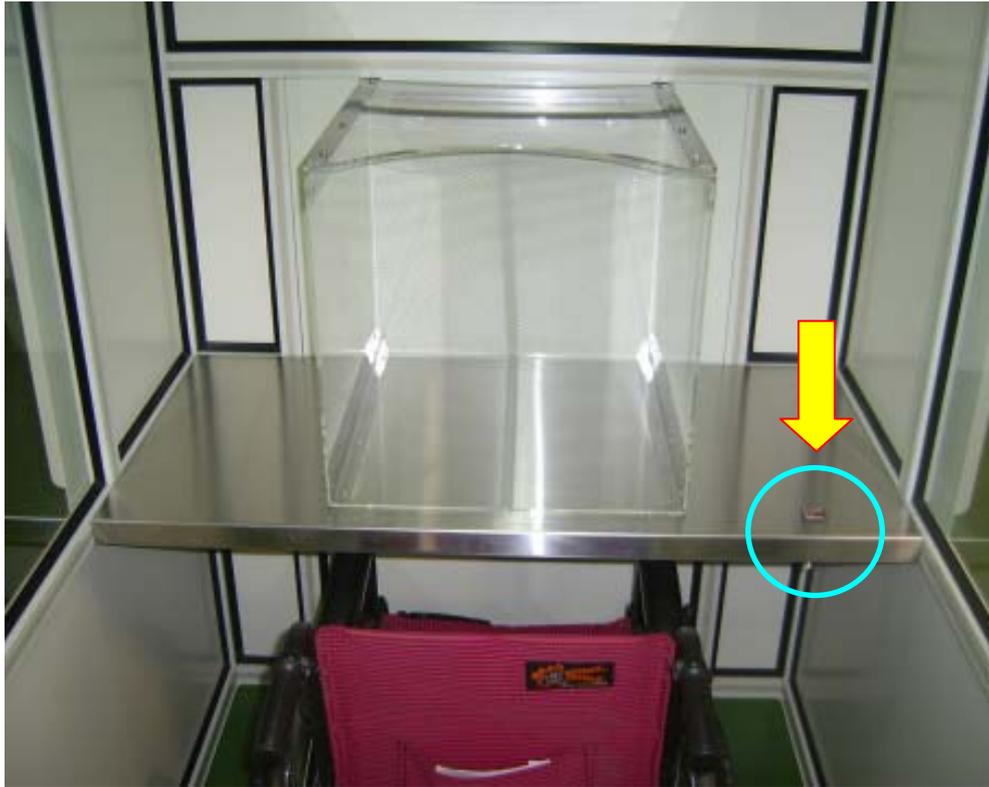
圖 4 不銹鋼探痰桌，桌上的探痰氣罩，及桌面右下角「醫護呼叫鈴」按鈕

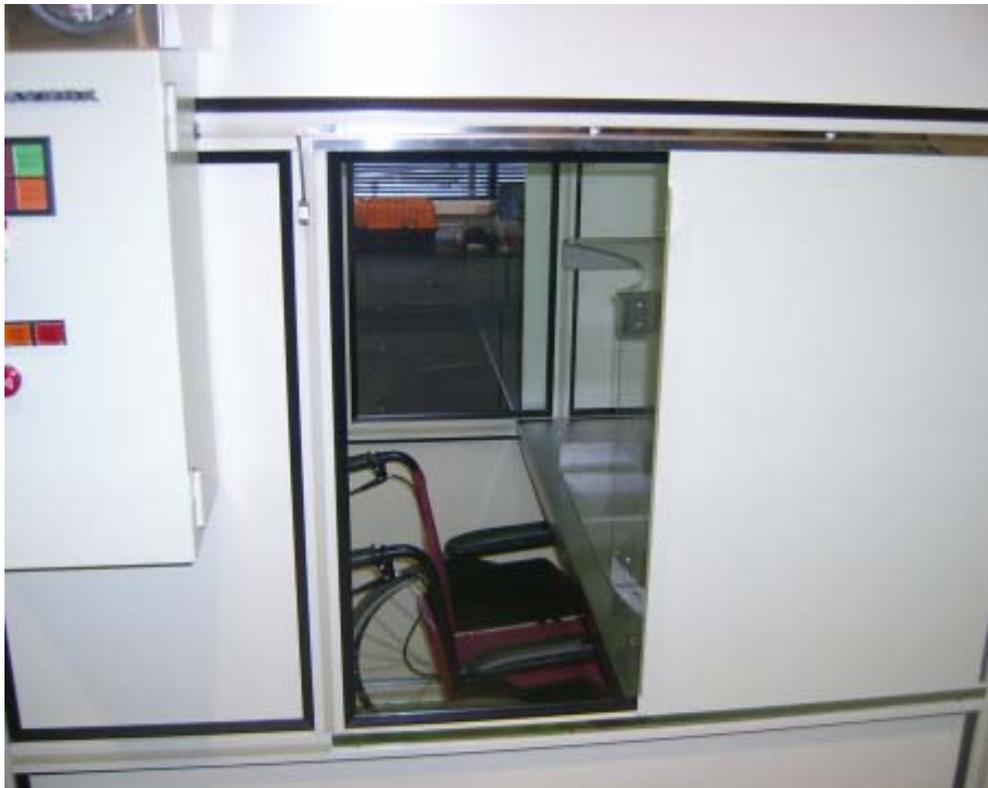
圖 5 醫護人員站在控制箱操作面板前，可清楚觀察病患咳痰情形

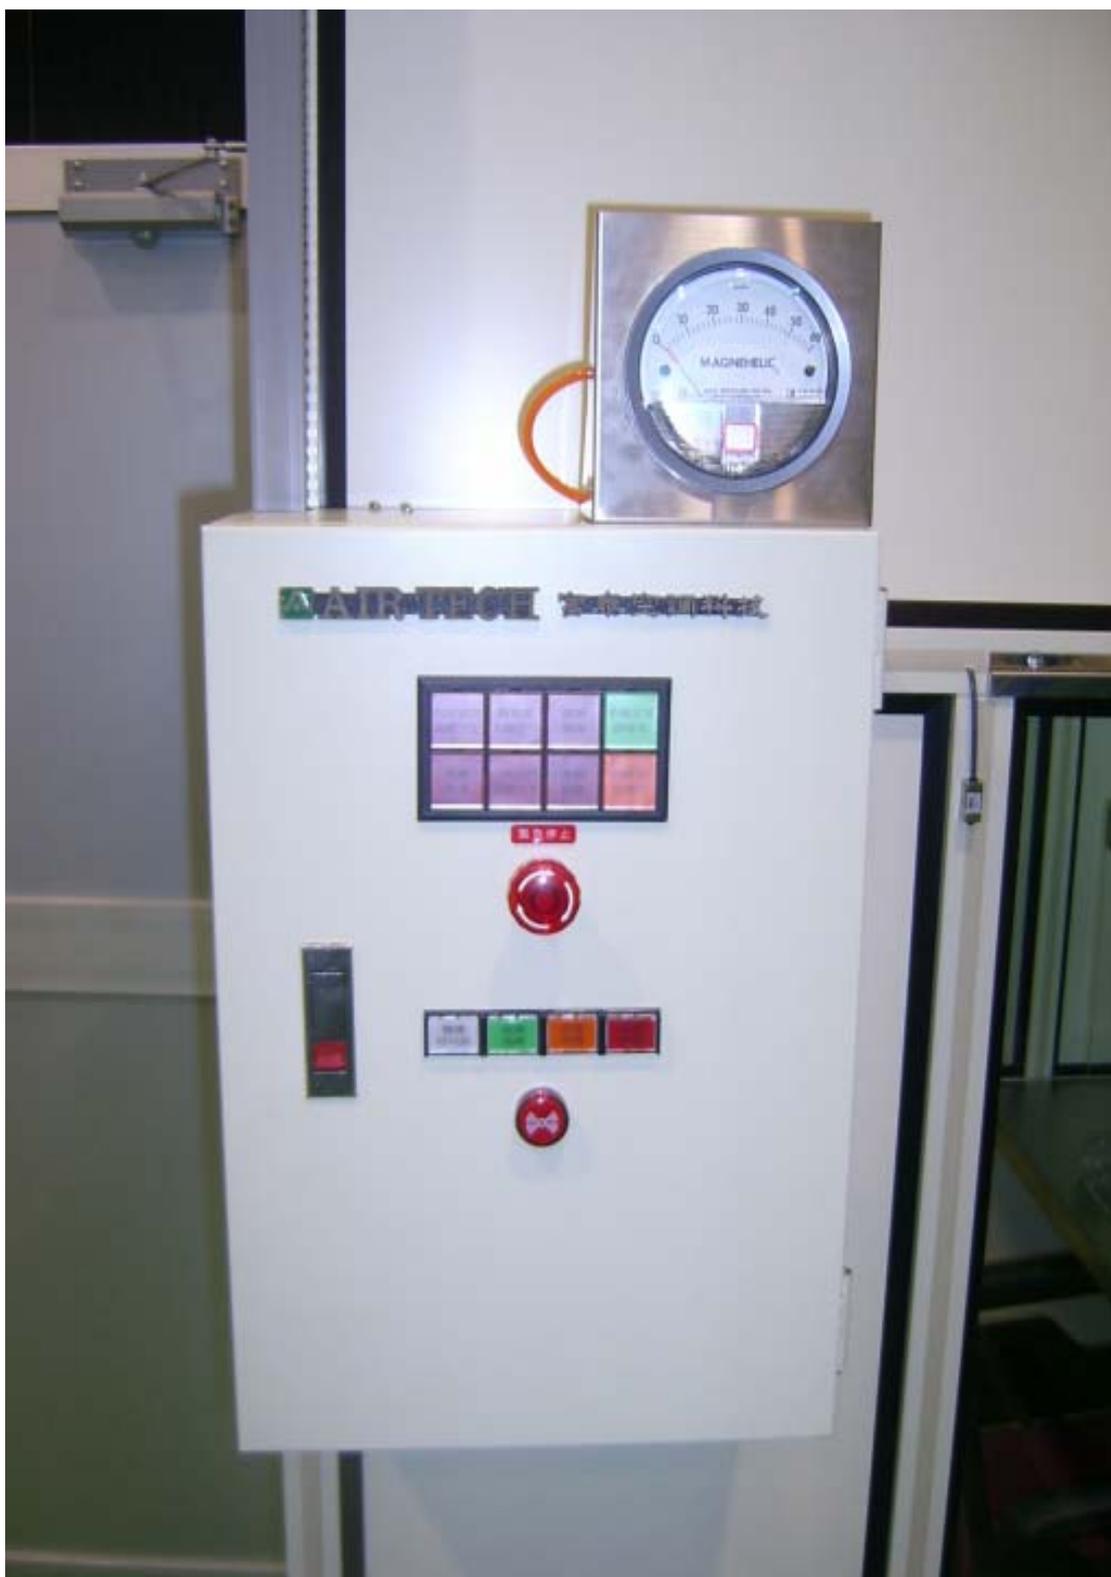
圖 6 按鈕、警示燈、警報喇叭、指針式負壓表集中設置，操作十分便利

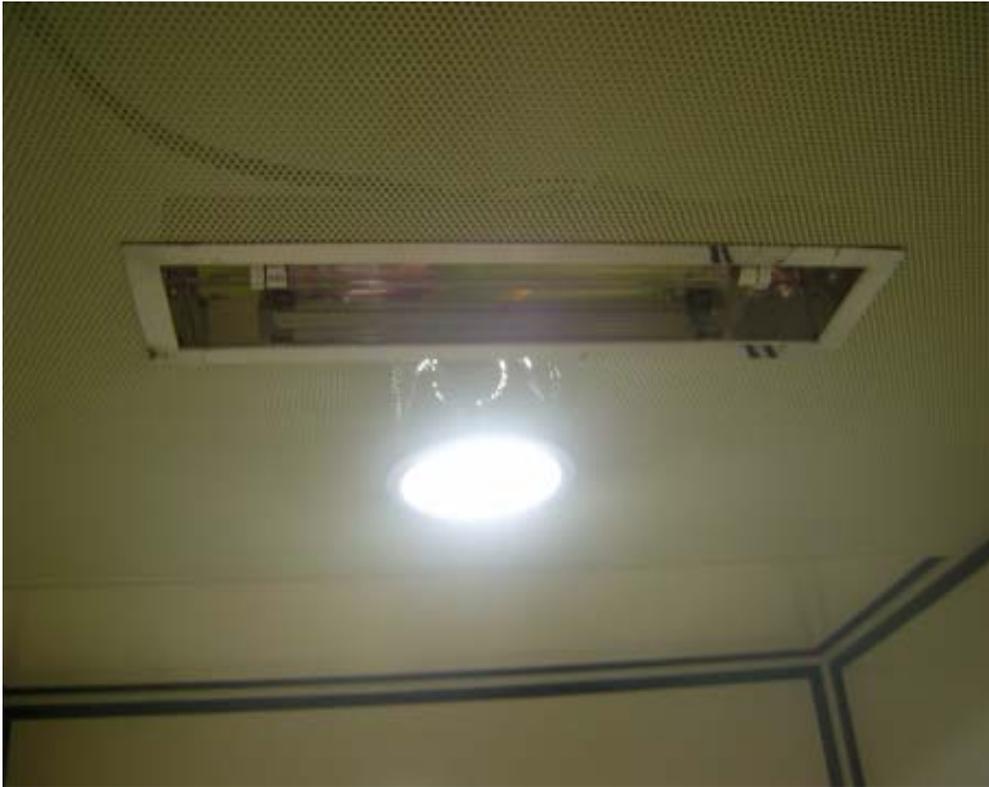
圖 7 室內照明燈（下方）與紫外線殺菌燈（上方）

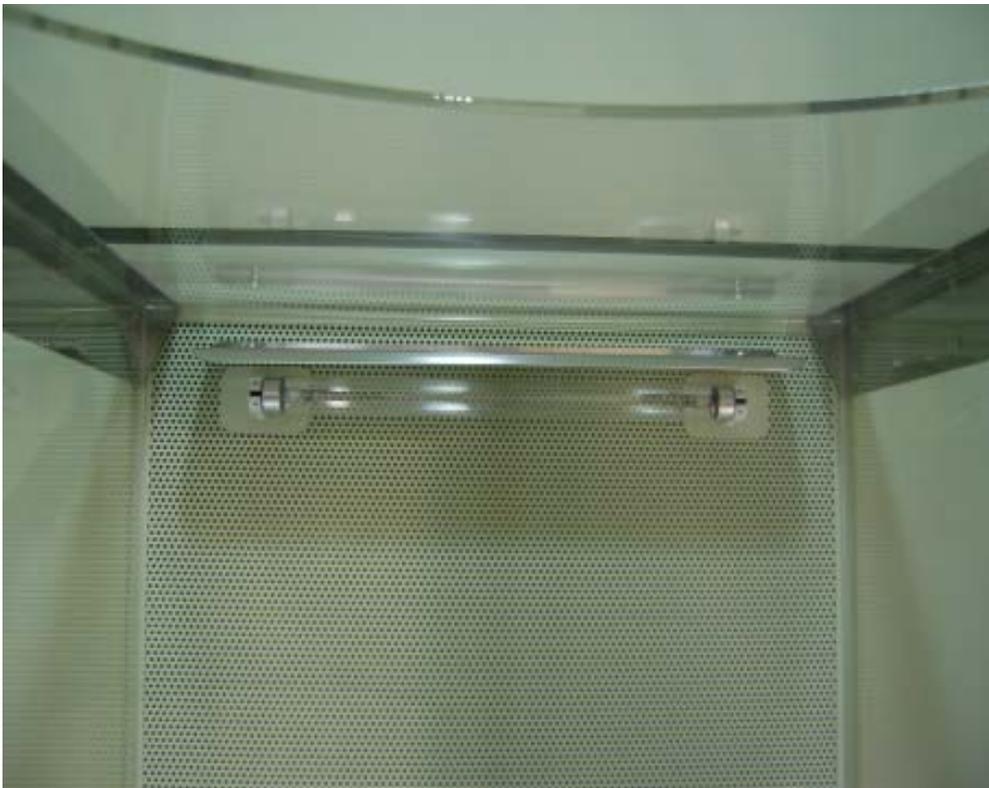
圖 8 探痰氣罩內加裝紫外線殺菌燈，以加強殺菌效果
